# Elfiskeundersökningar i Vegeån 2022

resultat och en jämförelse med tidigare undersökningar

**MS Naturfakta**

På uppdrag av Vegeåns vattenråd.

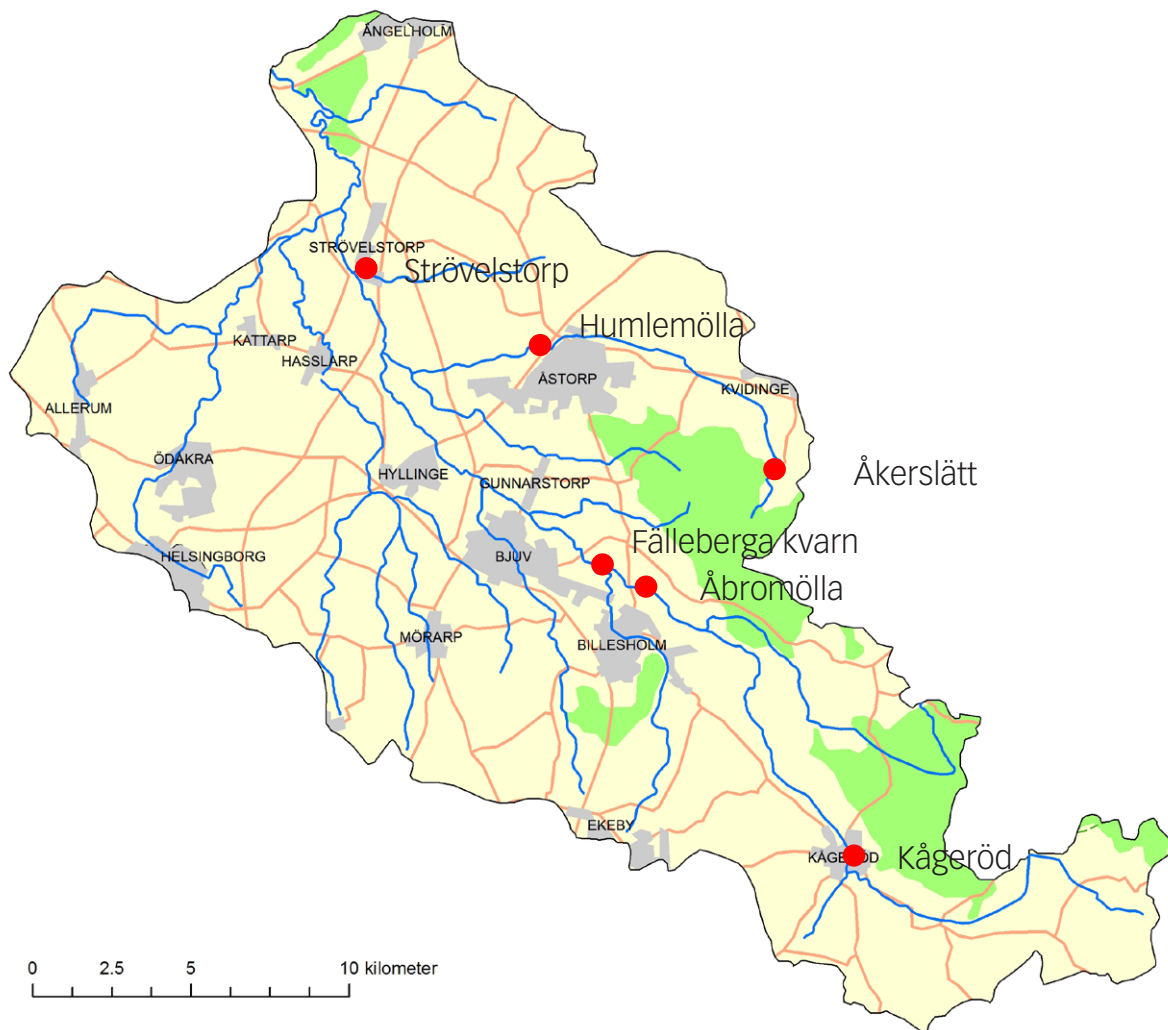
Figur 1. Provfiskade lokaler i Vegeåns vattensystem hösten 2020.

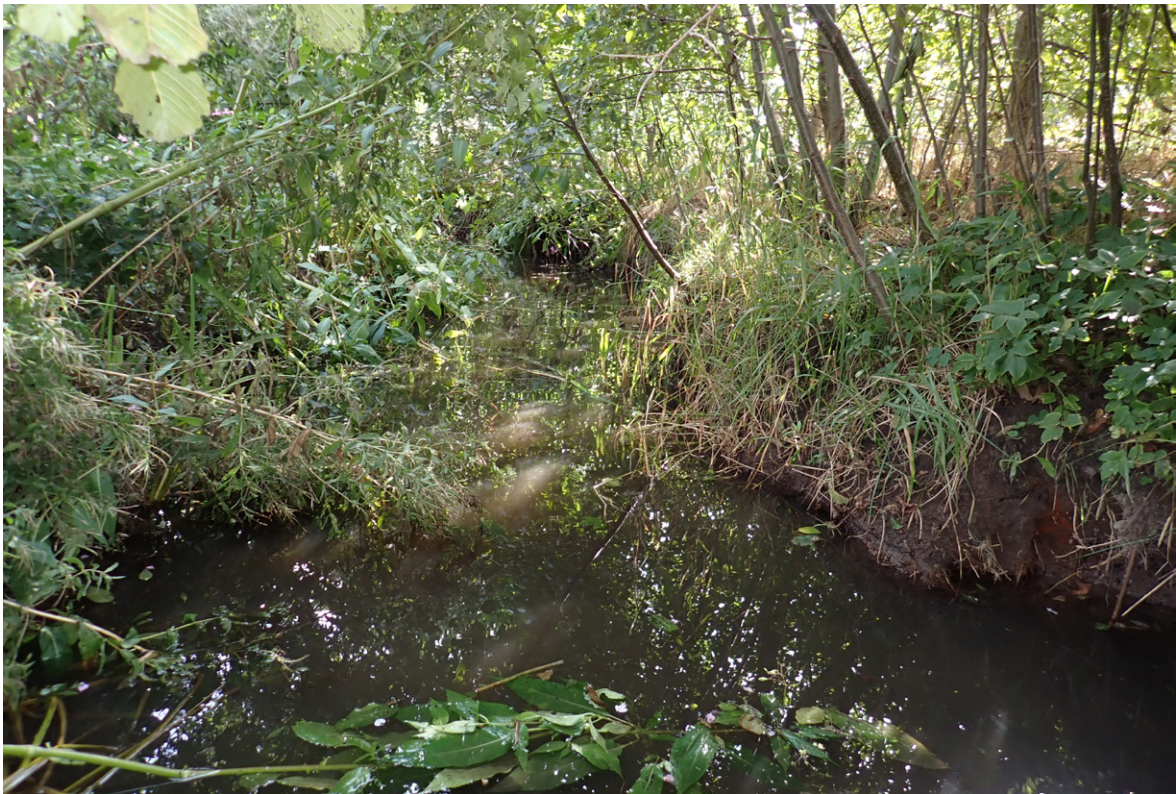
Lokalen är placerad i den nedersta delen av Örjabäcken, knappt 300 m från sammanflödet med Vegeån. Den provfiskade sträckan ligger i parken i sydvästra delen av Strövelstorp och sträcker sig 25 m uppströms från bron vid Bankvägen. Under bron och på sträckan närmast uppströms är botten täckt med bergkross. På denna del är vattnet relativt grunt och strömmande och där finns uppväxtmiljöer för årsyngel av öring. Längre in i parken är bäcken betydligt djupare med lerig botten. Denna del var tidigare i det närmaste helt igenväxt med tät bestånd av bland annat stor igelknopp, rörfilen och rosendunört. I samband med åtgärder längre uppströms i bäcken somrarna 2013 och 2017 planterades klibbal längs stränderna. Träden har nu växt upp och skuggar vattenytan, och till följd av den ökade beskuggningen har växtligheten minskat avsevärt. Ett lite djupare parti finns i anslutning till ett dräneringsrör. I den djupare delen hittades rikligt med större öringar.

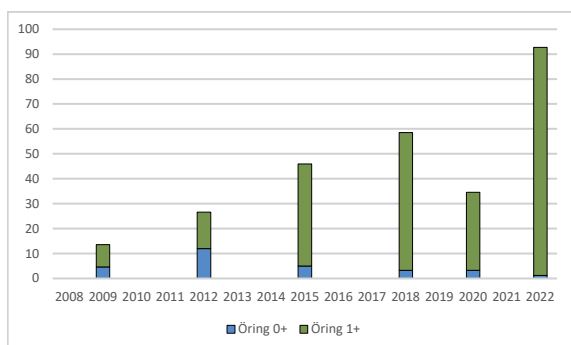
Figur 1. Förekomst av öring vid elfiskelokalen Örjabäcken, Strövelstorp.  
Y-axeln anger beräknad täthet (antal/100 m<sup>2</sup>). 0+ = årsyngel, 1+ = äldre fisk.

Förhållandena vid årets fiske var goda med låga vattennivåer och låga flöden. Totalt fångades 88 fiskar av 3 arter (Tabell 1). När det gäller öring är den långsiktiga trenden tydligt positiv (Figur 1). Fångsterna domineras av äldre fisk medan tätheterna av årsyngel genomgående är låga, i samband med elfisket 2022 fångades bara ett enda årsyngel. Den stora ökningen av äldre fisk kan förmodligen förklaras av minskad växtlighet i kombination med ökad beskuggning och därmed lägre vattentemperaturer.

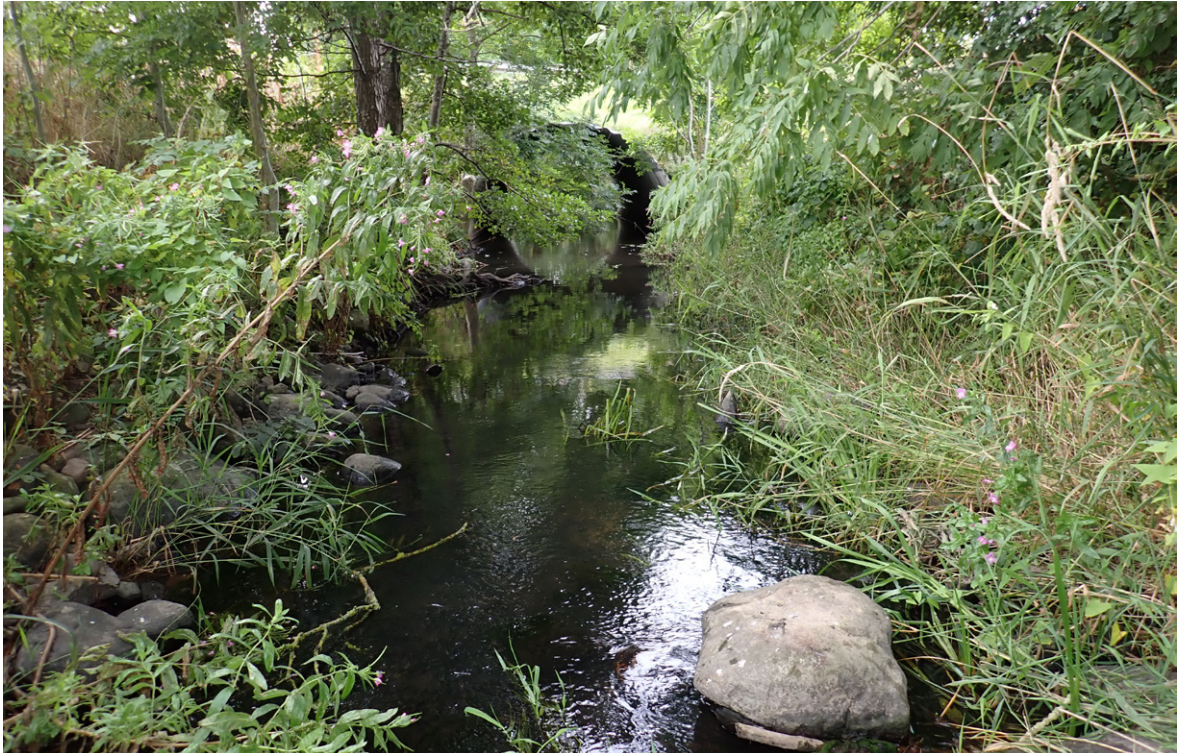
Lokalen är belägen väster om motorvägen (E4) vid Åstorp, strax uppströms Humlemölla. På den aktuella sträckan är Humlebäcken rätad och djupt nedgrävd i det omkringliggande landskapet. På södra sidan gränsar vattendraget till en betesmark och på norra sidan till en mindre skogsdunge. Längs stränderna finns högväxt örtvegetation och ett mindre antal skuggande träd. På den övre delen av den provfiskade sträckan finns en strömnacke, och även om vattenhastigheten och bottenstrukturen inte är optimala, finns det förutsättningar för förekomst av öring.

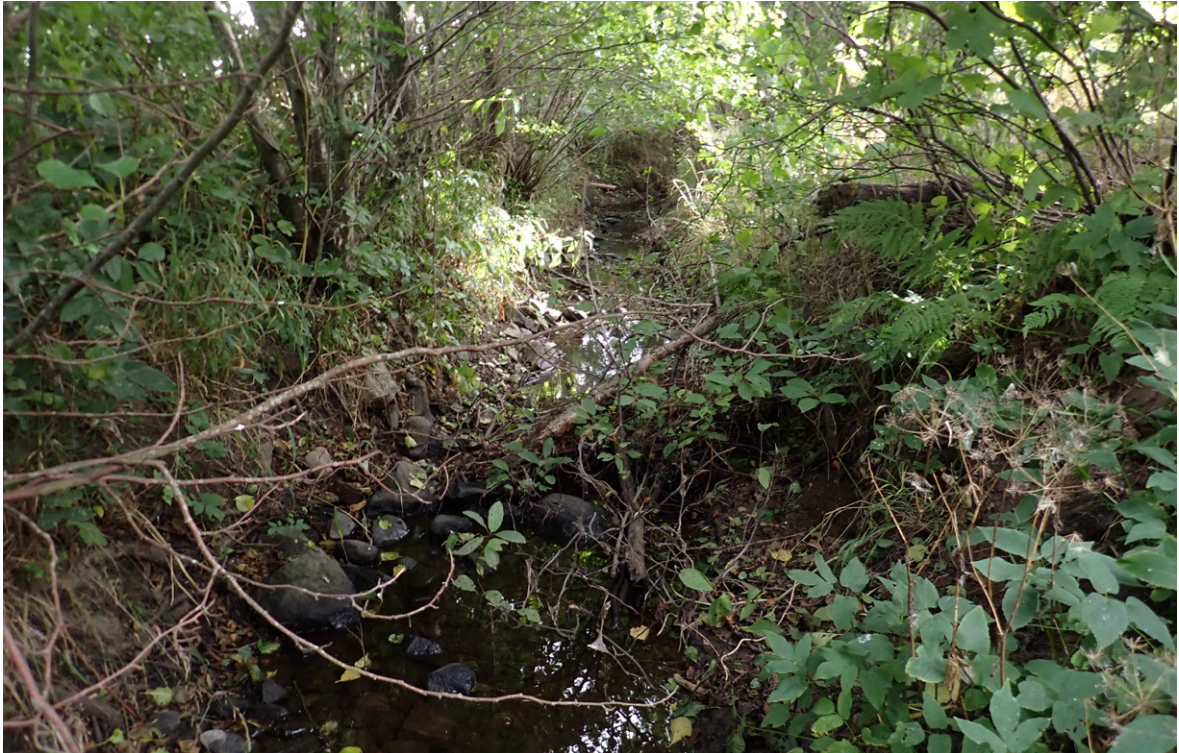
Lokalen Åkerslätt är belägen i den översta delen av Humlebäcken, uppe på sluttningen mot Söderåsen. Bäckens är liten och grund, och åtminstone under de senaste fem åren (2018–2022) har vattenföringen varit mycket liten under delar av året.

Den provfiskade sträckan ligger mellan intensivt brukade åkrar. På vardera sida av bäcken finns en 2–3 m bred zon med klibbal. Vid provfisket hösten 2015 var de omgivande trädriddarna nygallrade och beskuggningen därför inte lika god som 2012. Träden har nu vuxit upp och beskuggningen är åter god. Till följd av långvarig torka var vattennivåerna däremot mycket låga och vattnet stod i det närmaste still vid besöket i mitten av september. Förutsättningarna för förekomst av fisk var därmed mycket dåliga.

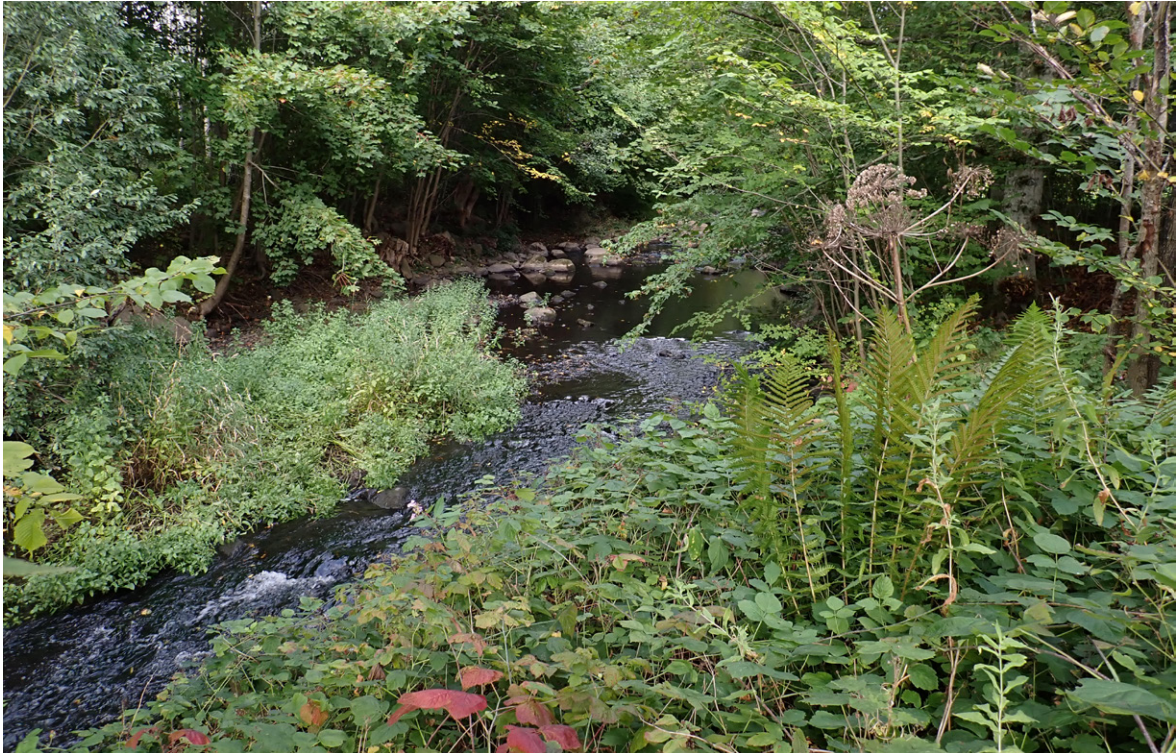
Vid Fälleberga finns fina ström- och forssträckor omgivna av skuggande träd. Tyvärr avverkad en gigantisk bok sommaren 2022, vilket har lett till ökad solinstrålning och något försämrade förhållanden på själva elfiskelokalen. Den provfiskade 25-meterssträckan erbjuder dock fortfarande såväl fina lekbottnar som goda uppväxtmiljöer för laxfisk.

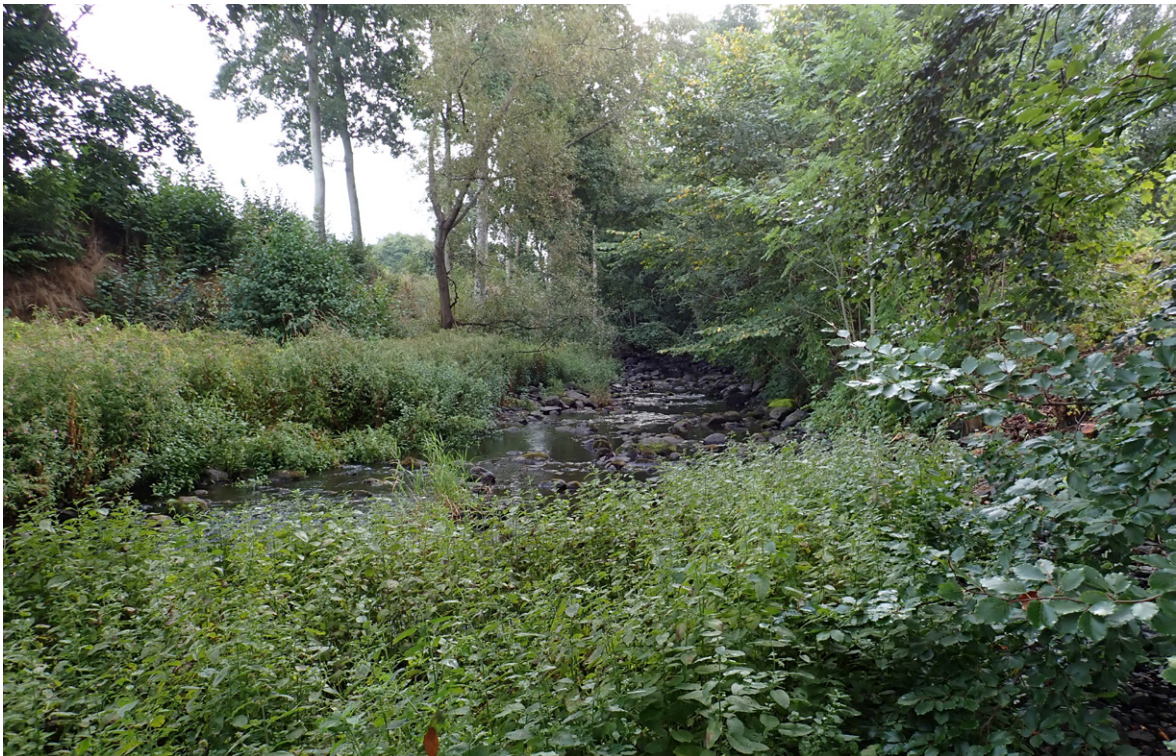
Vegeån vid Åbromölla är grund och strömmande över botten som domineras av sten och mindre block. Sträckan utgör en mycket god uppväxtmiljö för laxfisk, däremot är den generellt något för grund för att passa större fisk, något som syns på de jämförelsevis låga tätheterna av äldre fisk.

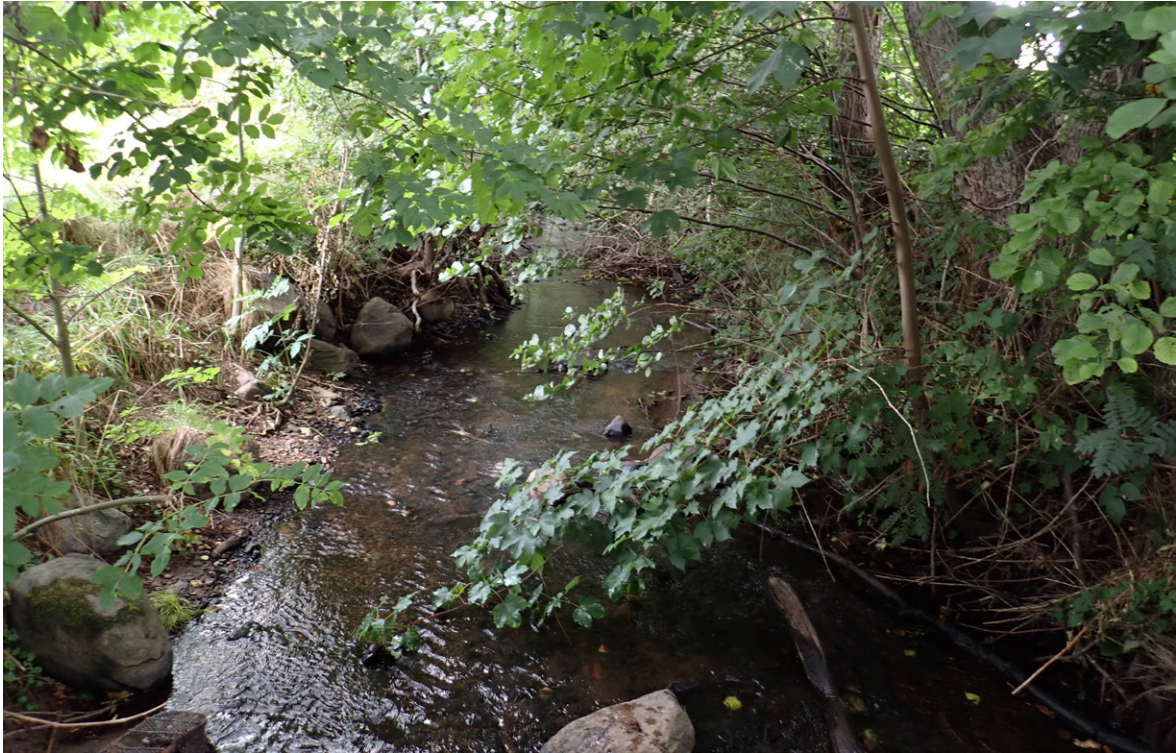
Elfiskelokalen vid Kågeröd i Vegeåns huvudfåra etablerades år 2015 som ersättning för den tidigare undersökta lokalen vid Tumlaremölla. Under 2014 genomfördes biotopvårdande åtgärder på och i direkt anslutning till den undersökta sträckan, bland annat togs några anlagda klackar bort så att det som varit en serie små blankvattenytor omvandlades till en strömsträcka. Den restaurerade delen erbjuder goda uppväxtmiljöer för öring samtidigt som det finns viss tillgång på lämpliga ståndplatser för större fisk.

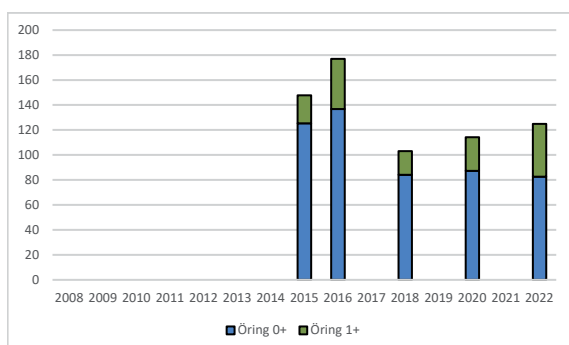
Figur 10. Förekomst av öring vid elfiskelokalen Vegeåns huvudfåra, Kågeröd.  
Y-axeln anger beräknad täthet (antal/100 m<sup>2</sup>). 0+ = årsyngel, 1+ = äldre fisk.

I samband med årets undersökning var såväl vattennivåerna som flödet lågt. Sammanlagt fångades 156 fiskar av 2 arter (Tabell 6). Öring var den i särklass mest talrika arten följt av ål. Mängden öring har varierat betydligt sedan provfiskeserien inleddes, dock utan något tydlig trend i någon riktning (Figur 10). De relativt låga tätheterna 2018 och 2020 kan förmodligen i stor utsträckning förklaras av varma och torra somrar med ovanligt långa perioder med låga flöden.
